# CATÁLOGO MUNICIPAL DE CAMINOS RURALES DE RICOTE

Ayuntamiento de Ricote

Junio 2016

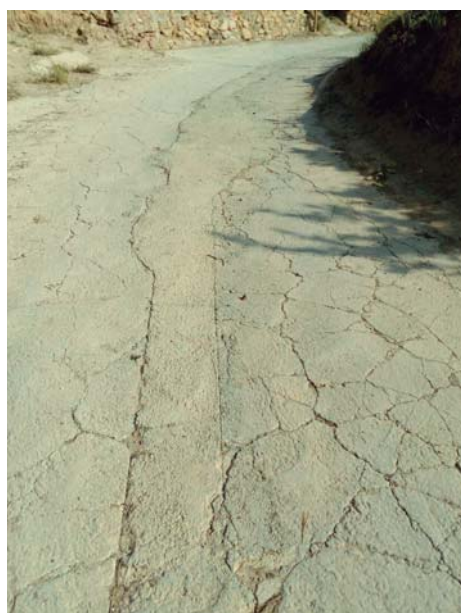
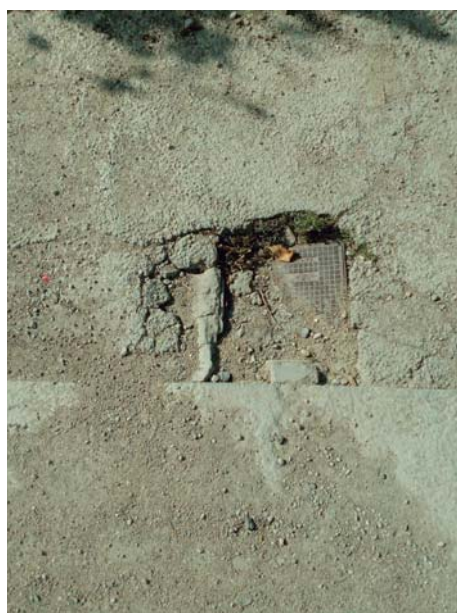
Su sección inicial es estrecha y muestra sobre la capa de rodadura varias roturas, desgastes en las roderas y baches. Inicia su trazado en calle Alharbona para finalizar en el cruce con el camino del motor de los Anselmos.

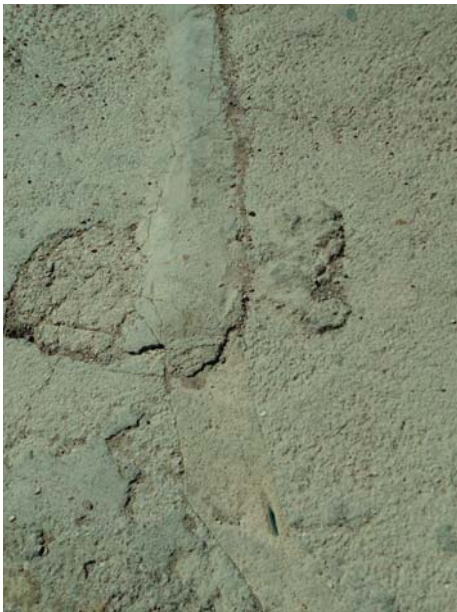
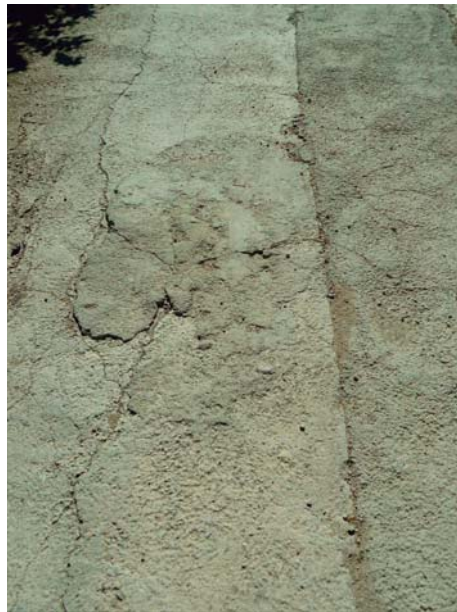
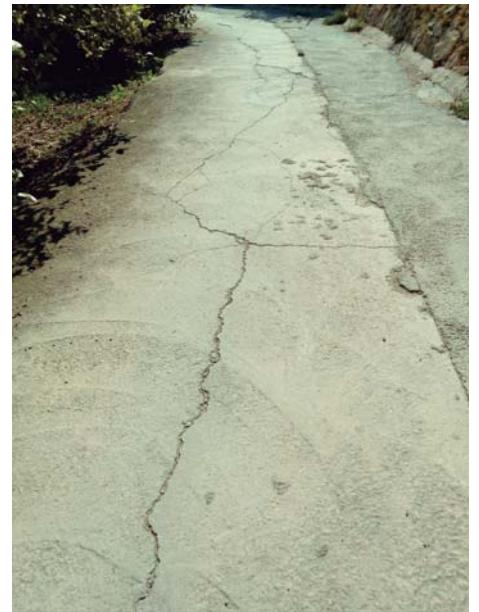
Camino que inicia en calle Alharbona, presta acceso a parcelas de cultivo y algunas viviendas, su trayectoria termina en el cruce con dos caminos de la huerta. Derivando a su vez en caminos terciarios, muestra varios defectos superficiales.

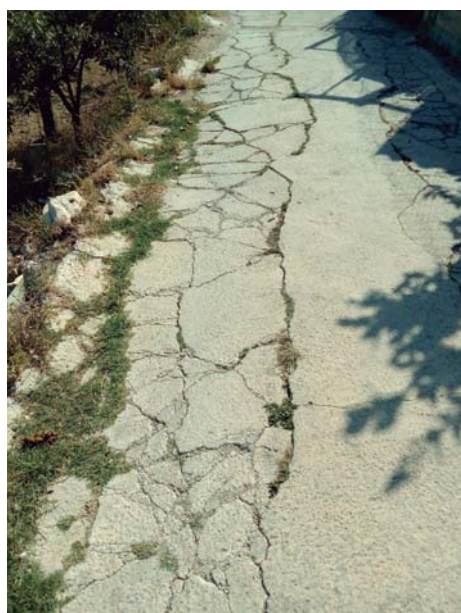
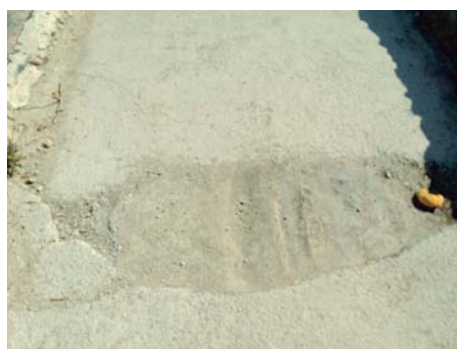
Presenta un trazado sinuoso y a lo largo de su trayectoria muestra sobre su capa de rodadura varias deformaciones y roturas. Existe una derivación del camino dando entrada a cultivos y casas aledañas.

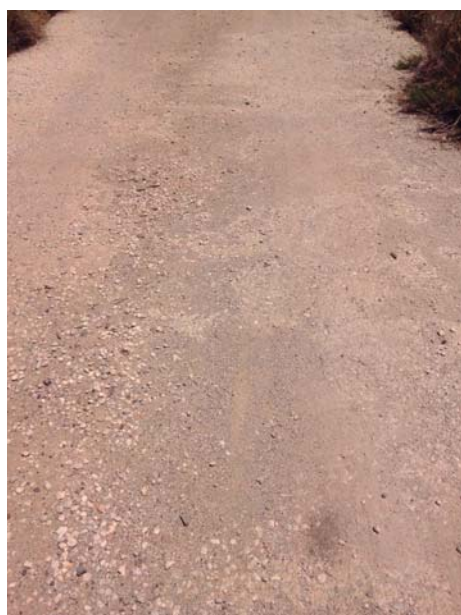
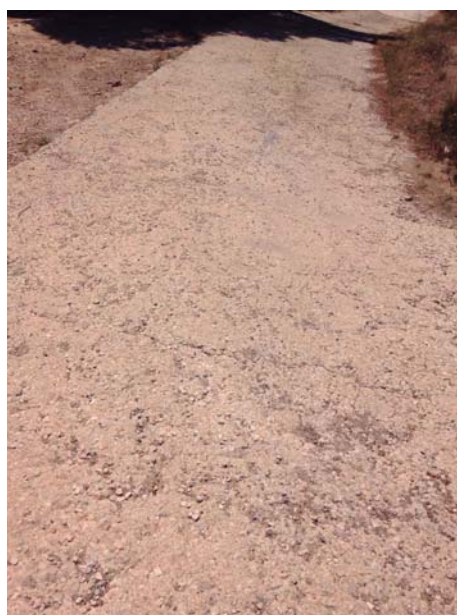
Su trazado comienza en el final de la calle Alharbona y finaliza en el cruce con el camino Traslase. Su capa de rodadura no percibe deterioro sin embargo casi en su trayectoria final se aprecia escalonamiento y desgaste agudo de la capa de hormigón.

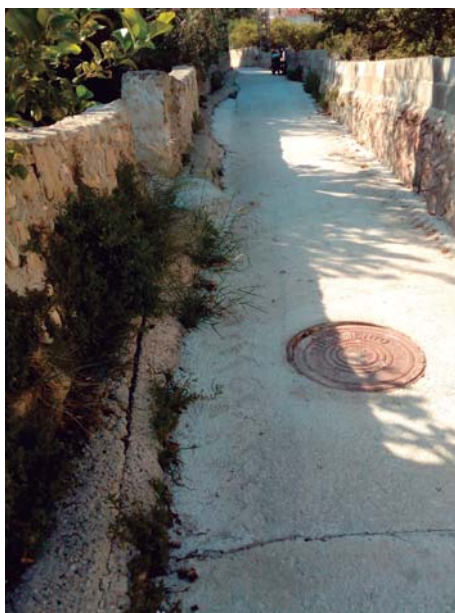
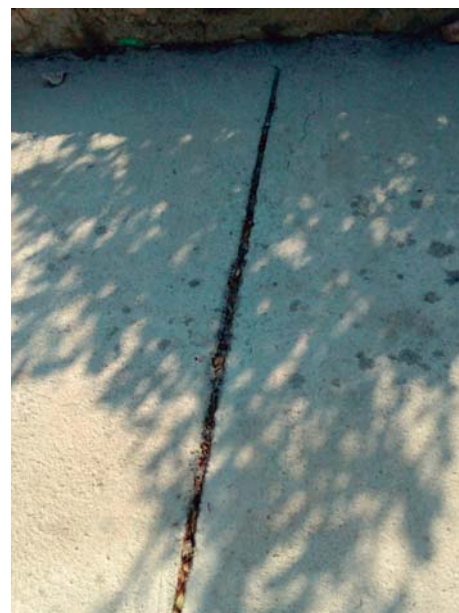
El camino se encuentra pavimentado a lo largo de todo su trazado mostrando un buen estado de conservación, no obstante en el cruce con el camino de la Escombrera y Churra existen sobre el firme gran cantidad de defectos superficiales y estrechamientos de la calzada.

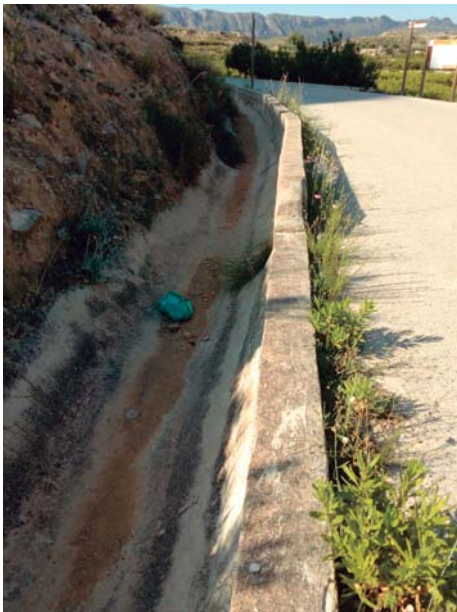
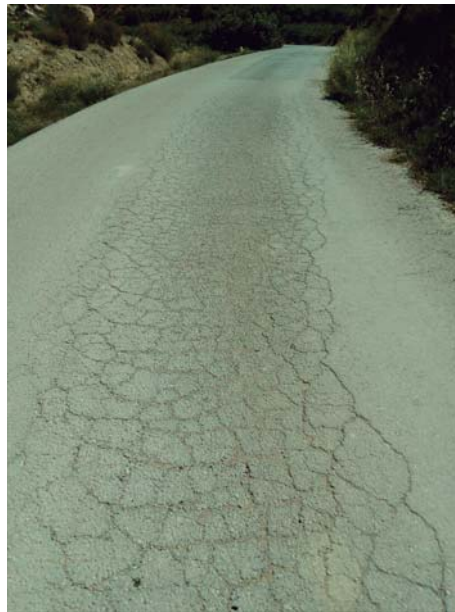
Camino con una capa de hormigón totalmente deteriorada los primeros 21 m, en el resto de su trayecto prima una capa de tierra. Su trazado conecta exclusivamente con las parcelas de cultivo además de una balsa de riego.

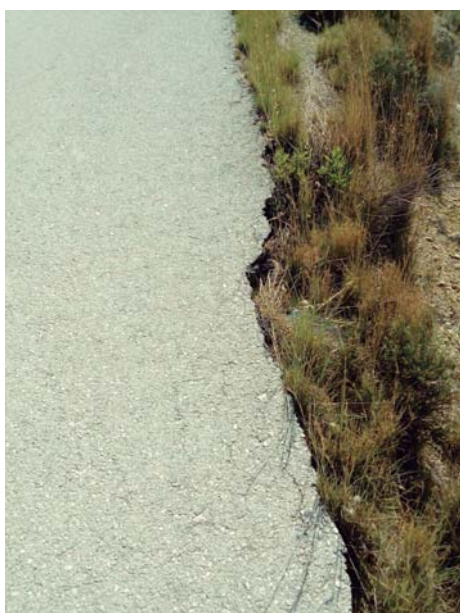
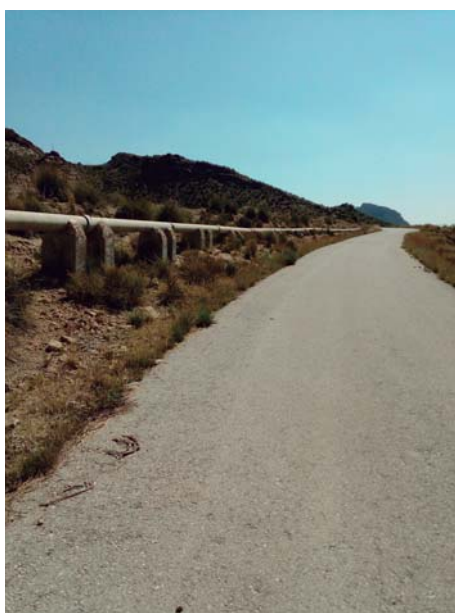
Al inicio de su sección se visualiza canalización para aprovechar los caudales trasvasados

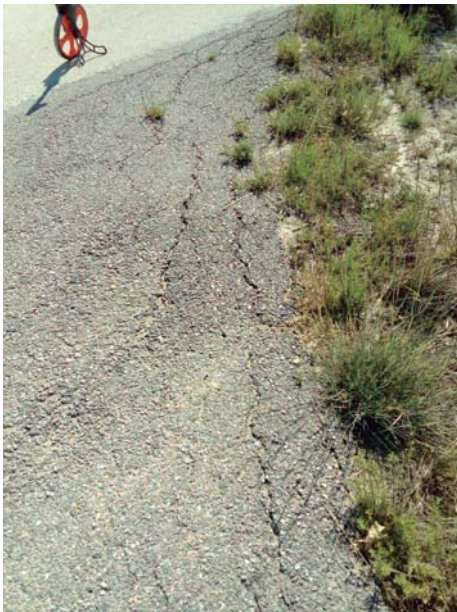
El camino da acceso directo a las parcelas colindantes. Su sección es variable dando lugar a zonas de estrechamiento sumando el desgaste en roderas y grietas transversales. Inicia en el camino de Paulina y finaliza en el camino Traslase.

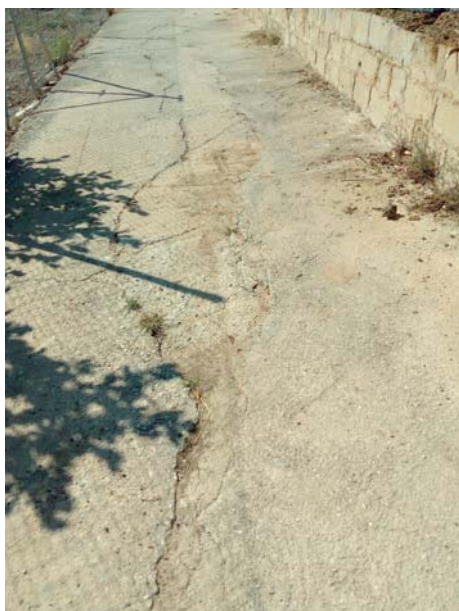
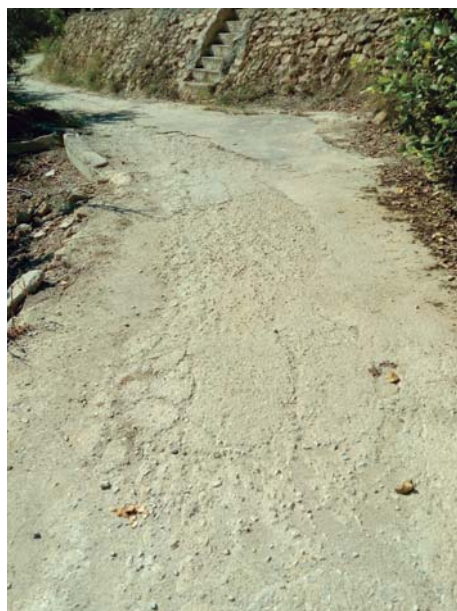
Su trazado cruza el paraje de el Rincón y parte en el camino de Paulina I para dar termino a su traza en el cruce con el camino de Paulina I (BIF.II). La capa de rodadura muestra un grave deterioro.

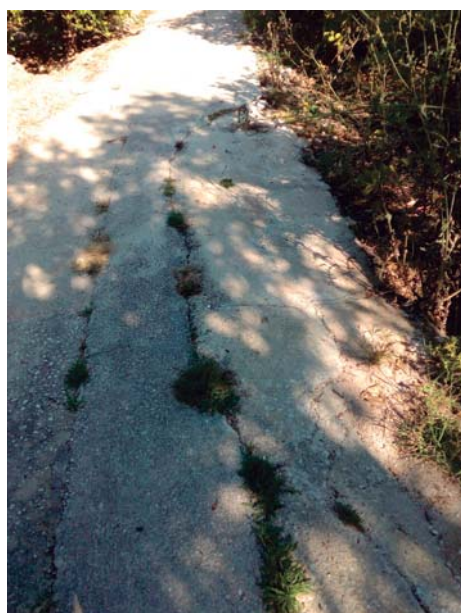
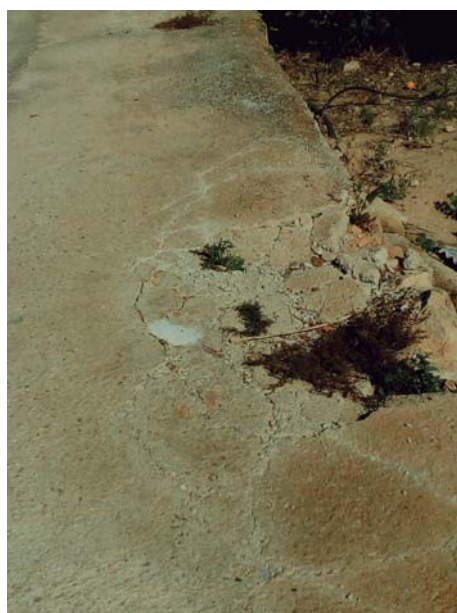
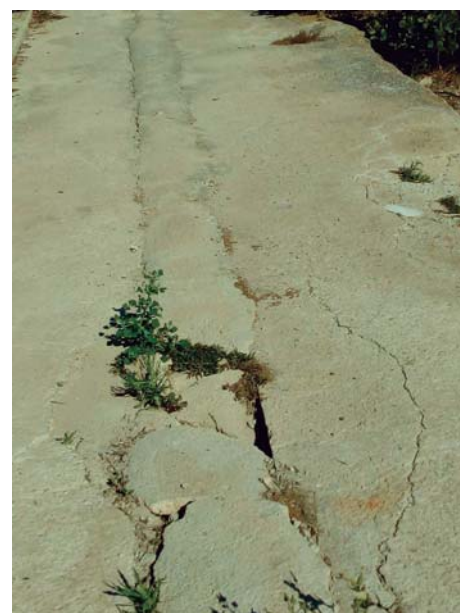
Camino que inicia en el camino de Paulina I (BIF.I) y conecta en su trayectoria final con la carretera RM-521. Su traza permite el acceso a una casa y parcelas de cultivo. La capa de rodadura muestra desprendimientos y roturas en toda su sección.

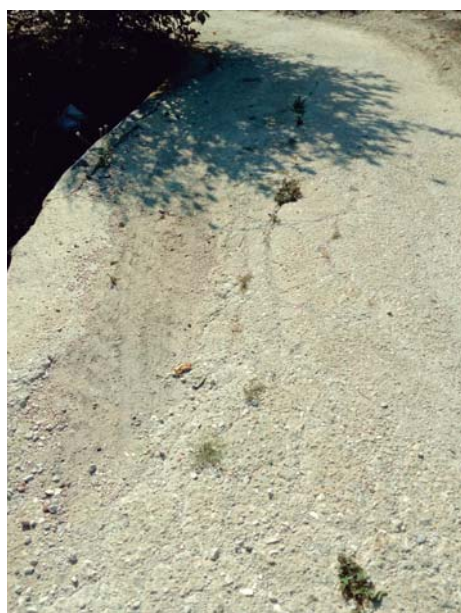
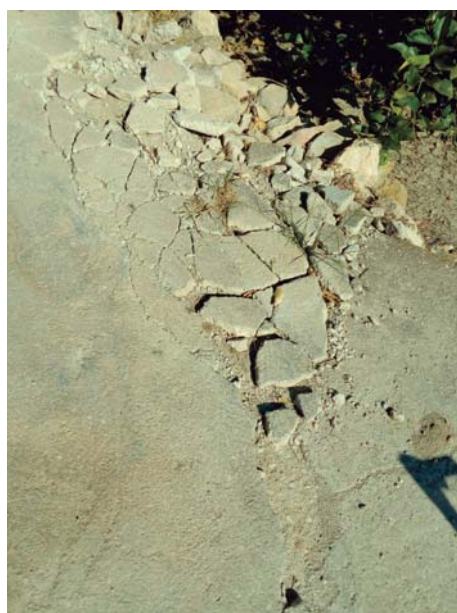
La calzada tiene una capa de hormigón con varios defectos superficiales los primeros 21 m, a continuación el trazado del camino sigue en tierra. Su trayecto comienza en el camino de Paulina I (BIF.I) conectando directamente con parcelas de cultivo.

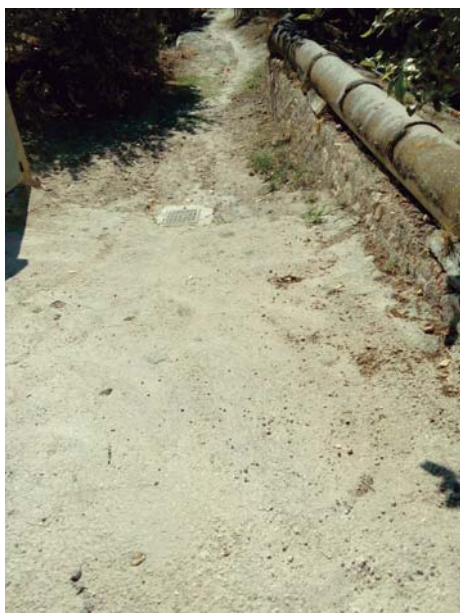
Camino que da acceso a la zona de la Huerta de arriba dentro del municipio de Ricote. El camino presenta diferentes defectos mayormente agrietamiento longitudinal y roderas. Su traza finaliza en el cruce con el camino de la Ermita y de los Cabezos Blancos.

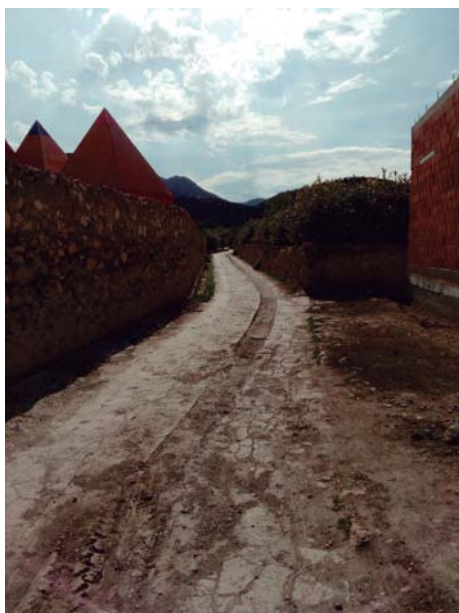
Inicia en el final del camino la Oya para terminar finalizando en el camino del motor de los Anselmos. A lo largo de su traza se aprecia pocos defectos superficiales sobre la capa de rodadura en referencia al resto de caminos. Sirve de nexo entre los caminos terciarios.

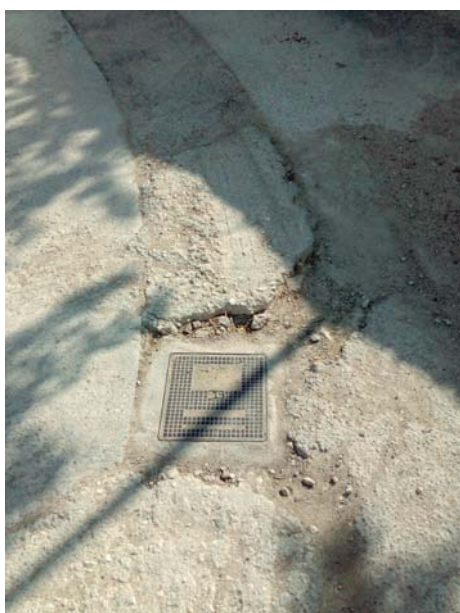
El camino sirve de conexión entre la Huerta de Arriba y la carretera regional RM-B15 que es donde finaliza la traza del camino. Presta acceso a diferentes casas y parcelas de cultivo, su capa de rodadura muestra escalonamiento, cuarteo en malla y roturas de esquina.

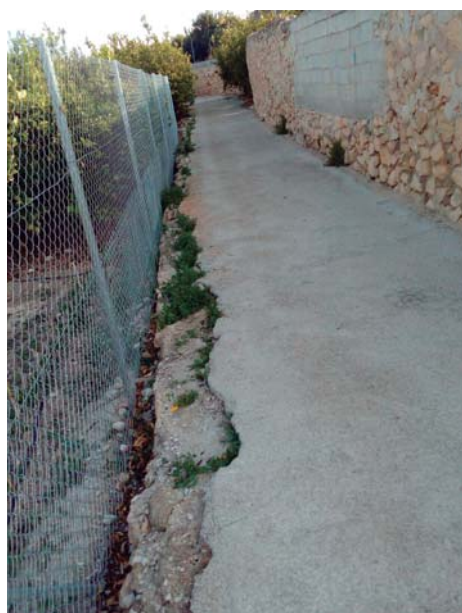
El camino inicia en el cruce con la prolongación camino Mula, en un punto de su traza existe un cambio de capa de rodadura además de no estar bien definida su calzada, a lo largo de su trayecto se aprecian estrechamientos y deterioros, Presta conexión a viviendas y huerta.

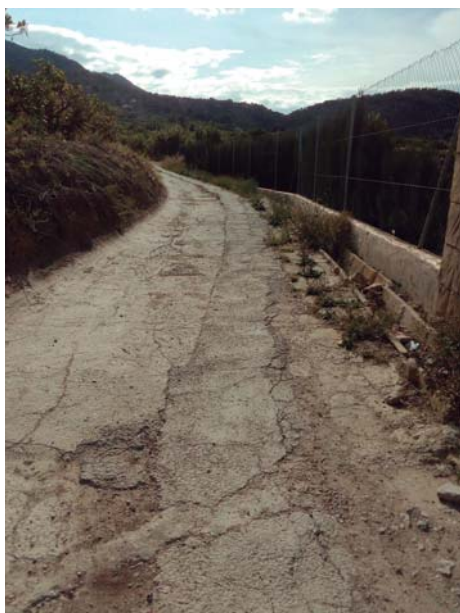
Inicia en el camino del Cabezo Blanco y da servicio absolutamente a parcelas de cultivo. Los primeros 80 m, el camino presenta una capa de rodadura de hormigón mal ejecutada mostrando roturas, posteriormente el camino continua en tierra.

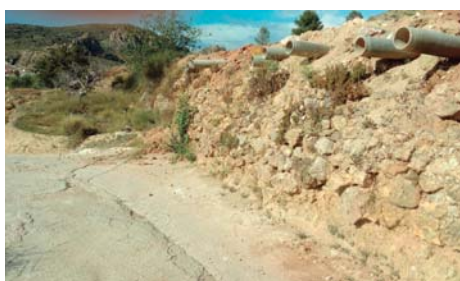
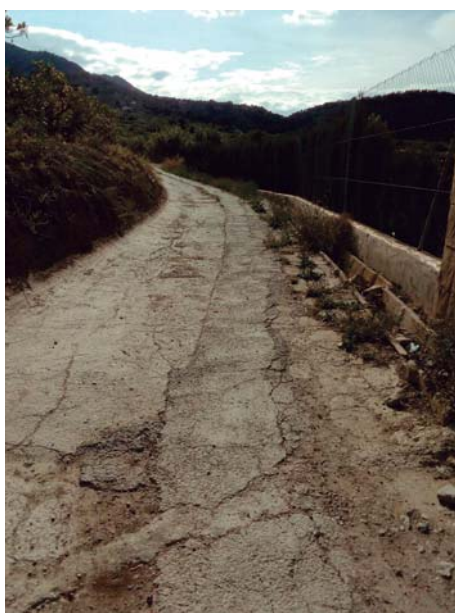
Camino que da acceso a dos casas y en su mayoría parcelas de huerta. Su capa de rodadura se ve afectada por varias grietas longitudinales, roderas en el borde de la calzada llegando a observarse en algunos tramos desprendimiento de la losa, generando discontinuidad en el camino.
